空港内貨物地区における加熱アスファルト系表面処理工法の適用事例

日本道路(株)関西技術センター ○常松 直志
 日本道路(株)技術研究所 美馬 孝之
 関西エアポート(株)基盤技術部 涌本 真由

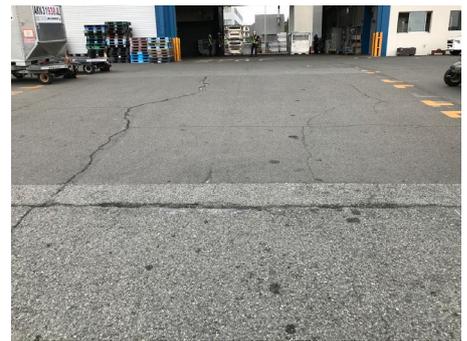
大阪国際空港内の北貨物地区は、貨物車とフォークリフトが通行するエリアであり、その舗装構成はコンクリート舗装の上にアスファルト舗装でオーバーレイされているが、長期供用にともない全域に渡りリフレクションクラックや路面のガタツキ、段差等の破損が見られている(写真-1)。また、舗装の破損状況から判断すると、既設コンクリート舗装の改修工事を実施することが望ましいが、供用を行いながらコンクリート舗装の改修は困難な状況であり、既設舗装の延命化を図ることができる補修工法が要求された。

写真-1 北貨物地区の舗装の状況例

以上を踏まえ、既設舗装の延命化を目的として、加熱アスファルト系表面処理工法を用いた試験施工を行った。本文では、その事例と供用6カ月後までの追跡調査結果について報告する。

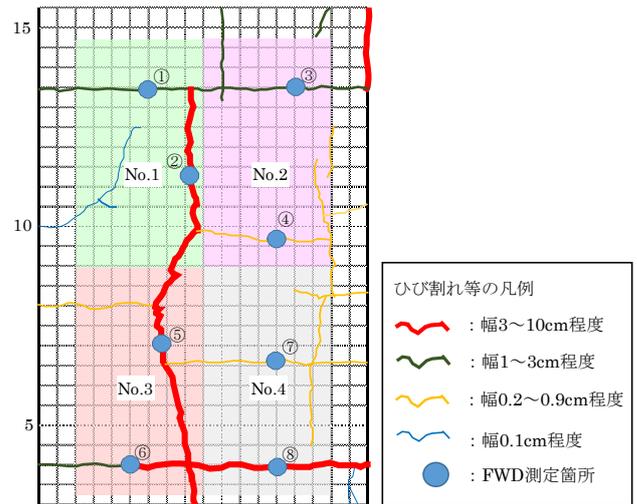
図-1 既設舗装のひび割れ分布

既設舗装の破損程度を把握することを目的に試験施工の対象場所で事前調査を行った。調査方法および調査結果を表-1に、既設舗装のひび割れ分布を図-1に示す。破損程度の評価では、試験施工対象場所を4分割(No.1~No.4)して評価を行った。

既設舗装の破損程度は、ひび割れ調査結果から判断すると No.1~No.4 のすべての箇所で破損程度は大きいと判断されたが、段差調査結果からは、No.3 および No.4 でひび割れ部を境にして大きな段差が認められた。また、FWD 調査結果から、荷重伝達率および D_0 たわみ量より No.3 > No.1 > No.4 > No.2 の順に破損程度が大きいと判断された。

以上の調査結果から、既設舗装の破損程度を総合的に判断すると、No.3 > No.1 > No.4 > No.2 の順に破損程度が大きいと推察された。

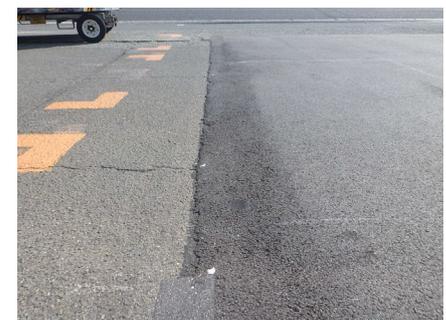
調査結果から、供用 6 か月後でひび割れ率は 0.6%(ひび割れ度：0.8cm/m²)、ひび割れ幅は 1mm 以下であり、路面の状態は良好であった。ひび割れの発生箇所は、カッター目地を施工しなかった箇所付近で確認された。また、図-3 から横断形状についても変化は見られず、問題ないと判断される。施工端部の状態については、ゼロ擦り付けを行った箇所については部分的にわずかな飛散が確認されたが(写真-5)、下地処理およびゼロ擦り付け施工後に路面補修材で補強した箇所については、現在のところ骨材飛散は見られていない。

写真-5 舗装端部(ゼロ擦り付け)
(供用 6 カ月後)

また、試験施工では、舗装端部の処理方法を変えて供用後の舗装端部の合材の飛散程度の違いを確認することとした。舗装端部の処理方法は、①舗装端部がゼロ擦り付けにならないようにするため、施工箇所の舗装端部の既設アスファルト舗装を幅 5cm 程度撤去(下地処理)、②舗装端部をゼロ擦り付けで施工後、路面補修材で舗装端部を補強、③ゼロ擦り付けのみの 3 種類とした。
