高耐久エポキシアスファルト混合物を用いた現場実証事例

日本道路株式会社 北関東支店 ○江頭 伸彦
 同 同 中村 智彦
 同 技術研究所 吉野 広一郎

ここでは、2022年11月に茨城県古河市における新4号国道で適用した事例について報告する。

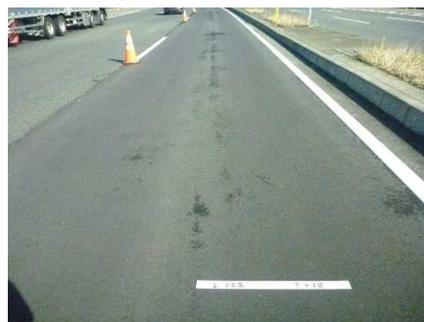
写真—4 路面状況 (供用 3 カ月)

いて、ひび割れの発生は認められず、わだち掘れ量や IRI、FWD たわみ量についても施工直後と比較してほとんど変化がないことを確認している。

施工直後の調査結果と 3 カ月後の調査結果の比較より、路面性状に大きな変化はなく、良好な状態であることが確認できた。今回適用した技術は、超重荷重対策工法として、これまでに重交通路線や港湾関係、民間工事では物流施設や大型車駐車場等に多く適用されてきたが、今回のような追跡調査を伴う国道における現場実証を行うことで、非常に貴重な知見が得られると期待している。
