# トンネル舗装工事における Wi-Fi 環境構築に関する検討

日本道路（株） 技術部 ○池田 茜  
 日本道路（株） 技術部 浅井 友章  
 古野電気（株） 技術研究所 山崎 晃佑

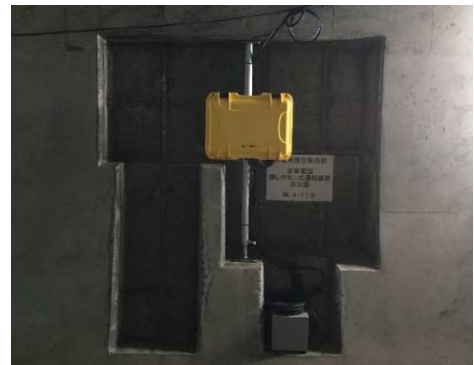
写真-1 トンネル坑内設置状況

今回使用したアクセスポイントの仕様を表-1 に示す。アクセスポイントは、持ち運び式の Wi-Fi システムを使用した。本システムはメッシュ Wi-Fi に対応しているため、アクセスポイント間の有線 LAN ケーブルの配線が不要である。また、指向性アンテナとアクセスポイントが一体化しているため、簡単に一人で設置および撤去が可能である。トンネル坑内でのアクセスポイント設置状況を写真-1 に示す。アクセスポイントは非常用施設の箱抜部に設置した単管パイプに取り付けた。トンネル坑内に Wi-Fi 環境を構築する方法を図-1 に示す。トンネル坑外に設置したモバイルルーターから受信するモバイルデータ通信の電波を元回線とし、有線 LAN ケーブルでアクセスポイントの親機と接続する。トンネル坑内はメッシュ Wi-Fi によって親機と子機を接続し、トンネル坑内に Wi-Fi 環境を構築した。

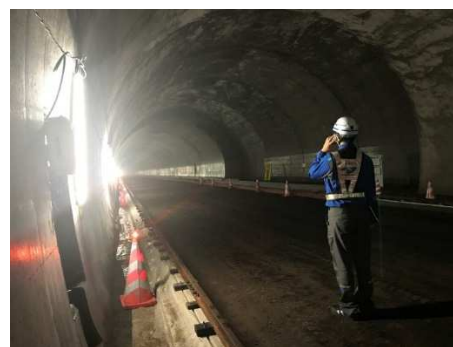
写真-2 IP 電話使用状況

トンネル坑内で Wi-Fi 環境を構築するため、アクセスポイントの設置台数や位置の検討を行った。2 箇所のカブと高低差を有するトンネル延長 1,300 m の全域で Wi-Fi 環境を構築することができた。トンネル坑内に Wi-Fi 環境を構築することで、写真-2 に示すよう、携帯電話やスマートフォンでの IP 電話や、写真や動画で現場状況をリアルタイムに伝達し、トンネル内外の現場従事者や発注者と情報交換が可能となった。
