# 廃 PET を利用した機能性 SMA アスファルト混合物の開発と施工事例

日本道路(株) 北日本技術センター ○丸山 昌礼  
 日本道路(株) 営業本部 総合企画部 川村 修  
 花王(株) ケミカル事業部門機能材料事業部 猪股 賢大

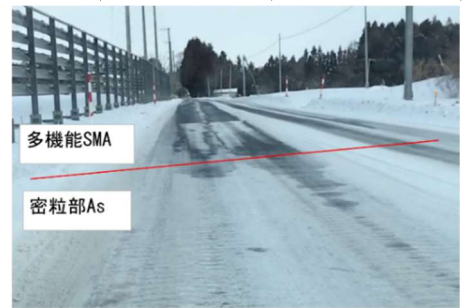
写真-3 凍結抑制効果

2 に示す。キメ深さ (MPD) に関しては社内目標値の 1.2mm 以上、すべり抵抗値 (BPN) も 60 以上を満足した。冬季積雪期間中は写真-3 のように施工エリア前後の密粒舗装部分と比較して凍結抑制効果が認められる。これは、混合物表面の凹凸に凍結防止剤の残留効果によるものである。また、ブラックアイスバーン抑制 (写真-4) も確認されており冬期の交通安全に大きく寄与できるものと考えられる。なお、2025 年 3 月には秋田県能代市の国道工事においてもランプ部分で施工を実施しており、本現場についても今後追跡調査を実施し供用性を調査していく予定である。
